PERFIL DEL RIESGO CLIMÁTICO DE LA CUENCA DEL RÍO COTAGAITA

ATLAS DE MAPAS

Perfil del riesgo climático de la cuenca del río Cotagaita. Atlas de mapas

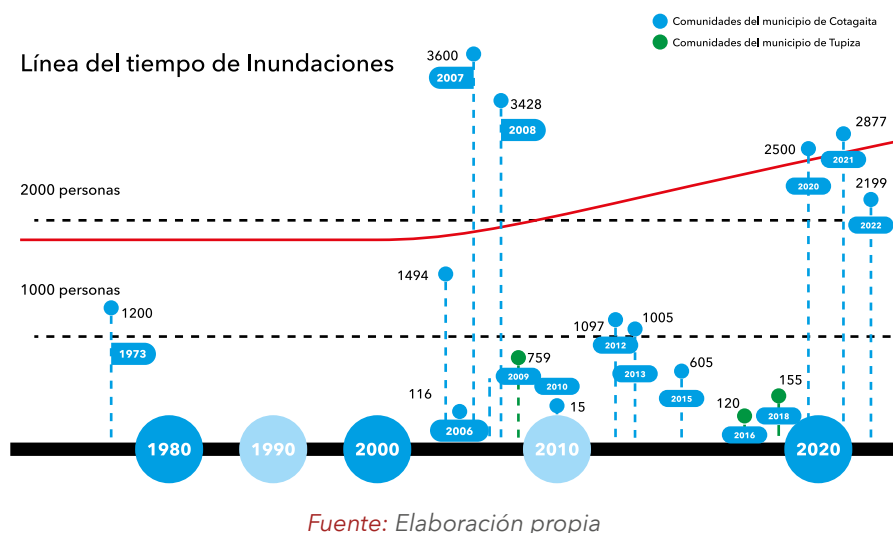
La siguiente figura, muestra en el eje horizontal, la línea del tiempo de los eventos de inundación que ocasionaron efectos desastrosos en la cuenca Cotagaita en vertical la magnitud de los daños causados en términos de personas afectadas.

- El municipio con mayor recurrencia temporal de eventos es el de Cotagaita con 12 de 15 años con registro de eventos.
- A diferencia de décadas pasadas, a partir de mediados de la década del 2000, las inundaciones se presentan con una recurrencia casi anual.
- Los eventos de mayor magnitud (en términos de personas afectadas) se presentan aproximadamente cada 6-7 años. El último evento de importancia fue registrado el año 2022 en el municipio de Cotagaita.
- Los 5 eventos más desastrosos afectaron a más de 14.000 personas.
- La figura muestra una tendencia de mayor recurrencia de los eventos de inundación y de mayor impacto en la población. Esa tendencia es coherente con los efectos esperados del cambio climático en el país, lo cual implica que los eventos se hacen cada vez más recurrentes y severos y/o los habitantes se están haciendo más vulnerables.

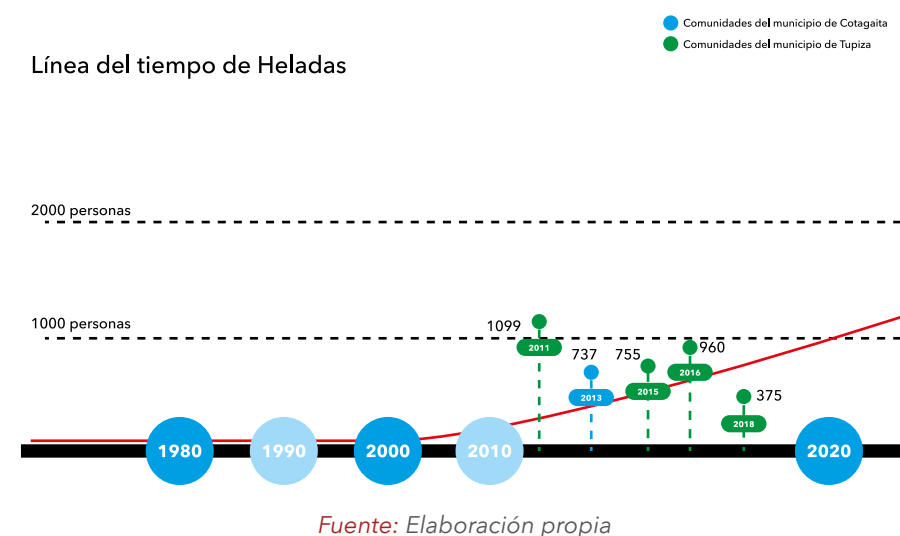
De forma similar, la siguiente figura muestra en horizontal la línea del tiempo de los eventos de heladas que ocasionaron efectos desastrosos en la cuenca Cotagaita y en vertical la magnitud de los daños causados en términos de familias afectadas.

- Las bases de datos consultadas contienen información de eventos registrados en la década 2010 - 2020. Se desconoce si no se sufrieron eventos desastrosos por heladas en otras décadas o si las bases de datos no registraron sus efectos.
- Desde el año 2011 al 2018, las heladas sucedieron en la cuenca cada dos años en promedio.
- Las heladas ocasionaron impacto sobre las comunidades del municipio de Tupiza principalmente.
- Las comunidades de los municipios de Atocha y Tomave del interior de la cuenca Cotagaita, no registraron afectaciones debido a heladas.
- En total, en la última década, 3.926 personas sufrieron los efectos de las heladas.
- La figura muestra una clara tendencia de mayor recurrencia de heladas y de mayor impacto en los productores.

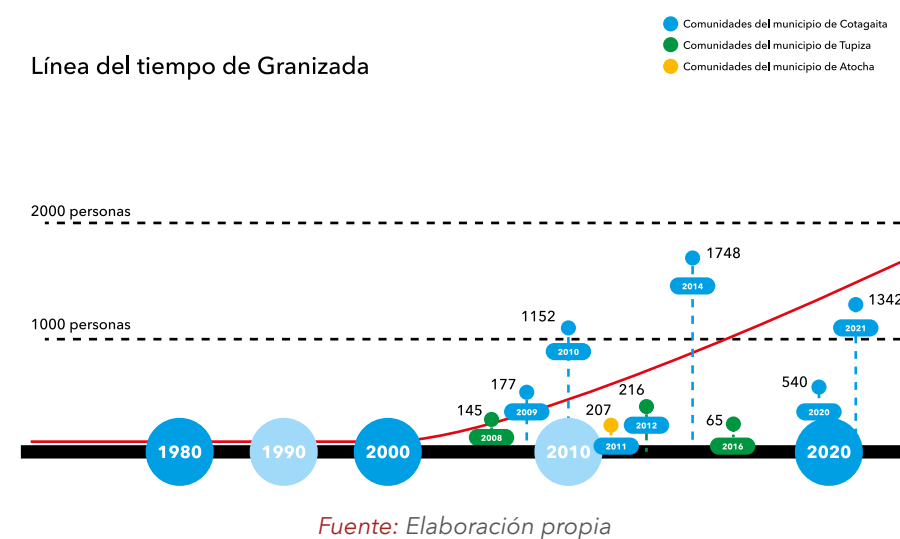
Respecto a los eventos desastrosos causados por granizadas, se construyó la siguiente figura:

- La información disponible registra eventos desde el año 2008 hasta la actualidad.
- La periodicidad de los eventos de granizadas con consecuencias desastrosas al interior de la cuenca en promedio es de cada dos años.
- La mayor cantidad de eventos sucedieron en el municipio de Cotagaita (5 años de 9), seguidos de Tupiza. Comunidades de Atocha sufrieron eventos en el año 2011.
- Al menos 5.592 personas de la cuenca sufrieron en las últimas dos décadas las consecuencias de las granizadas.
- La granizada de mayor magnitud ocurrió en el año 2014, afectando a 1.748 habitantes del municipio de Cotagaita.
- La figura muestra una clara tendencia de mayor impacto en los productores. Esa tendencia podría ser un indicador de que los habitantes son cada vez más vulnerables a los efectos de la granizada.

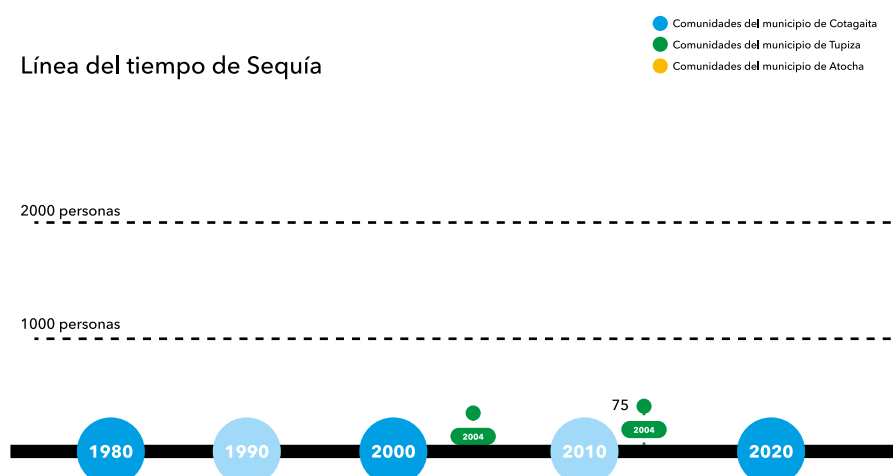
Respecto a los eventos desastrosos causados por sequías, se construyó la siguiente gráfica:

La información disponible registra eventos únicamente en los años 2004 y 2012, la cual no es suficiente para interpretar tendencias o recurrencias. Esta insuficiencia, podría deberse a que las comunidades de la cuenca se encuentran cada vez más adaptados a los efectos de sequías o que los registros de los municipios se encuentran incompletos.

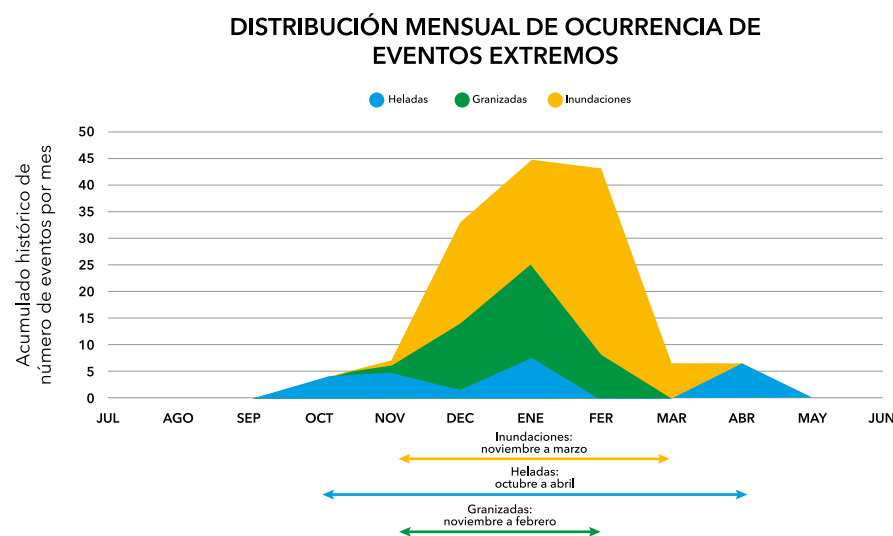
La información histórica permite también determinar la distribución temporal de ocurrencia de las amenazas al interior de un año, la siguiente gráfica muestra los meses en los que las amenazas principales se presentan con mayor recurrencia:

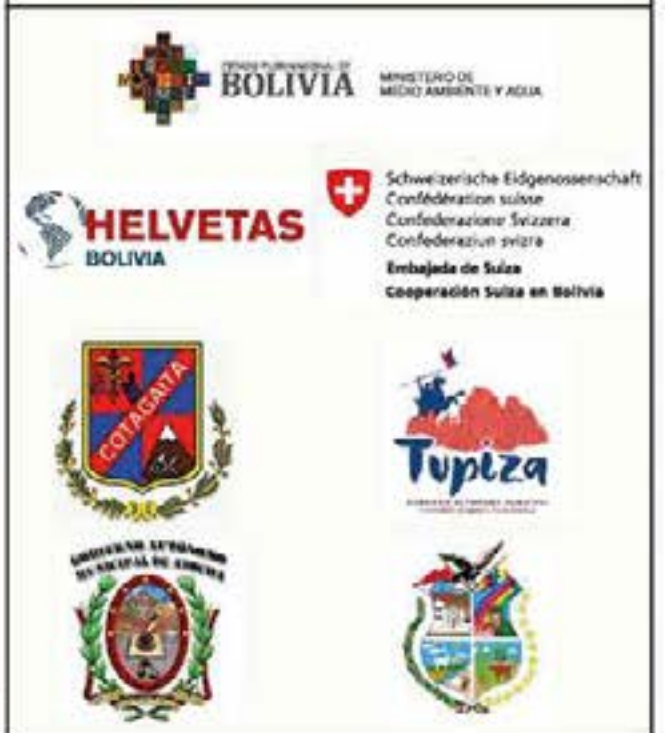
GRANIZADAS POR COMUNIDADES Y POR AÑOS EN LA CUENCA DEL RÍO COTAGAITA

- Alto : 700 - 3823 Habitantes
- Medio : 100 - 700 Habitantes
- Bajo : 10 - 100 Habitantes

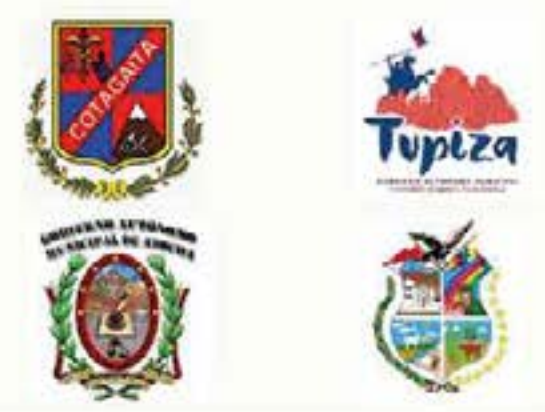
HELADAS POR COMUNIDADES Y POR AÑOS EN LA CUENCA DEL RÍO COTAGAITA

LEYENDA
Interpolación espacial
Valor
 Alto : 700 - 3823 Habitantes
 Medio : 100 - 700 Habitantes
 Bajo : 10 - 100 Habitantes

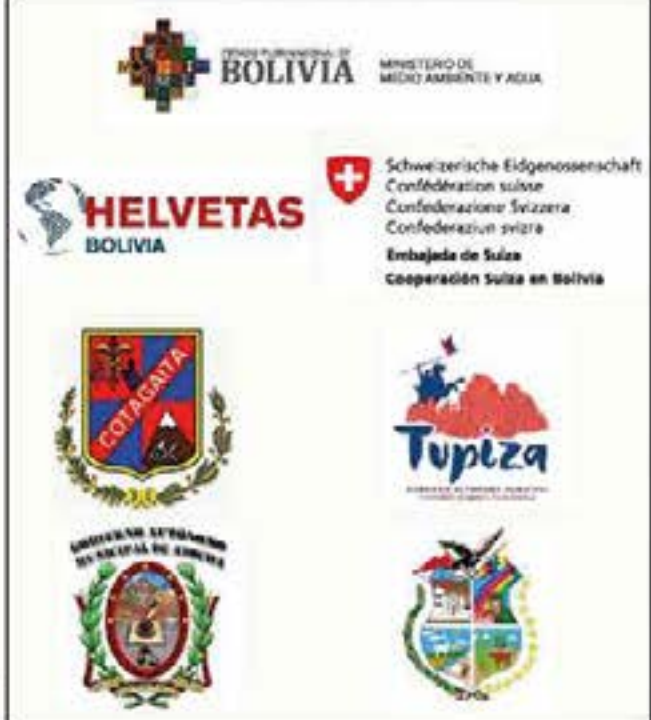
CULTIVOS AFECTADOS POR MÚLTIPLES AMENAZAS EN COMUNIDADES DE LA CUENCA DEL RÍO COTAGAITA

- LEYENDA**
- Interpolación espacial**
- Valor**
- Alto : 700 - 3823 Habitantes
 - Medio : 100 - 700 Habitantes
 - Bajo : 10 - 100 Habitantes
- A mayor tamaño más superficie de cultivos afectados**
- Recurrencia de granizadas
 - Recurrencia de heladas
 - Recurrencia de sequías
 - Recurrencia de inundaciones

- 46 comunidades de la cuenca (43%) de un total de 108, sufrieron daños en sus cultivos por eventos climáticos extremos.
- 30 hectáreas de cultivos de Atocha registraron ser afectados por desastres en la cuenca.
- 73,3 hectáreas de cultivos de Tupiza han reportado afectaciones por desastres. Las comunidades de Mochara B y Peña Blanca son las que más superficie de cultivos dañados registraron.
- 1.115 hectáreas de cultivos de Cotagaita han reportado afectaciones por desastres. Las comunidades de Cotagaitilla, Campo Grande y Punto Suelo, son las comunidades con más superficie de cultivos dañados. Además, estas comunidades sufren los efectos de granizadas e inundaciones.
- La amenaza que mayor vulnerabilidad ocasiona en los cultivos de la cuenca es la granizada, seguida de las inundaciones.
- El área más densamente poblada afectada se encuentra alrededor del centro urbano de Cotagaita.

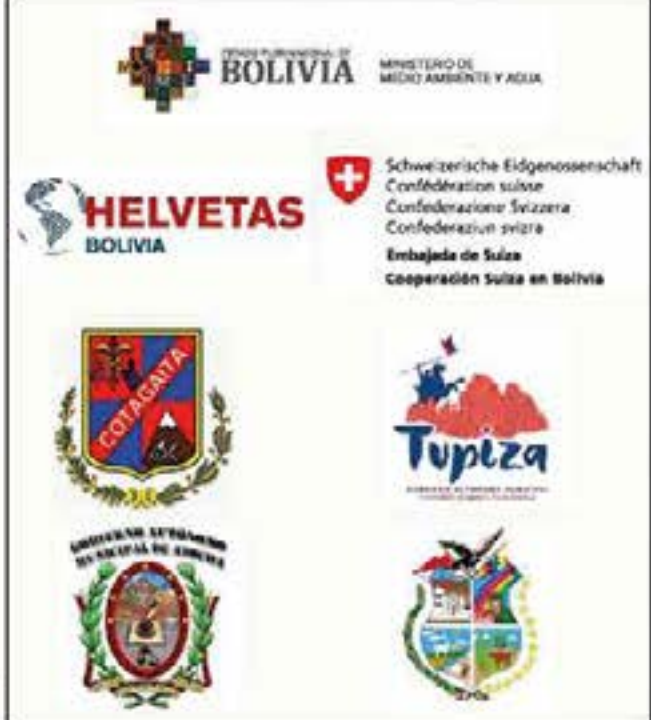
RECURRENCIA MÚLTIPLE DE AMENAZAS EN COMUNIDADES DE LA CUENCA DEL RÍO COTAGAITA

- Interpolación espacial**
- Valor**
- Alto : 700 - 3823 Habitantes
 - Medio : 100 - 700 Habitantes
 - Bajo : 10 - 100 Habitantes
- Registro de eventos**
- Postas sanitarias destruidas
 - Sistemas de transporte dañados
 - Viviendas destruidas
 - Personas fallecidas
 - Infraestructura pecuaria dañada
 - Escuelas destruidas

- 11 comunidades del municipio de Cotagaita sufrieron daños en sus sistemas de transporte, el centro urbano de Cotagaita repetidamente.
- El centro urbano de Cotagaita registró un total de 197 viviendas destruidas, una posta sanitaria, una escuela y 10 personas fallecidas en múltiples eventos históricos. Corresponde al área más densamente poblada de la cuenca.
- La comunidad de Ñesqueri, reportó el daño en su infraestructura pecuaria en dos ocasiones.
- La comunidad de Tablaya Chica, reportó también una persona fallecida.
